# 濃尾地震

災害の概要：

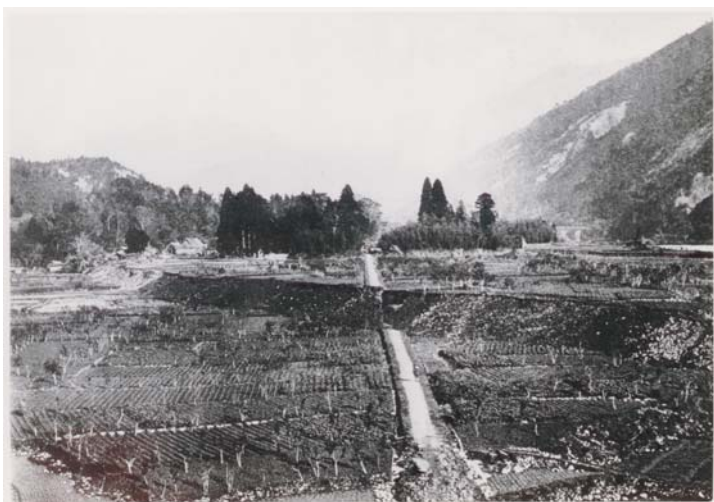
写真1. 水鳥付近の根尾谷断層の断層崖

根尾谷の水鳥付近では、地表で上下方向に6m、水平方向に4mずれた活断層が出現し、現在でも一部が保存されて観察できるようになっている。写真中央の道路が、地震でずれている。
